UNIVERSITÀ DEGLI STUDI DI MILANO

EDIFICIO 32910

Via Cicognara, 7 - Milano

RILIEVO MATERIALI CONTENENTI AMIANTO E FIBRE ARTIFICIALI VETROSE

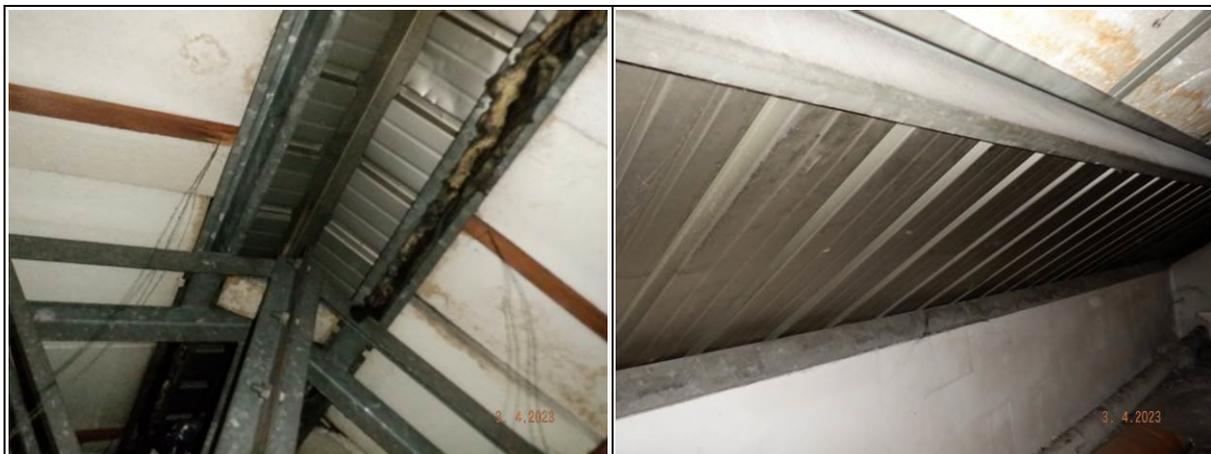
Le verifiche, condotte sia sulla parte interna [figura 2.1] che sulla parte esterna [figura 2.2] delle falde inclinate, hanno rilevato la presenza di lastre di lamiera grecata, prive di applicazioni bituminose, per lo più confinate lungo il lato inferiore da pannelli in polistirolo e da materassini isolanti in lana minerale.

Figura 2.1: copertura dell'edificio vista dal lato sottotetto

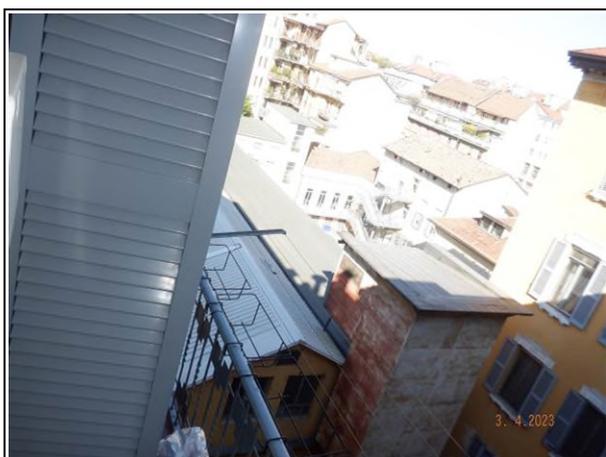
Figura 2.2: copertura dell'edificio vista dal lato esterno

Le parti inclinate della copertura dell'immobile sono costituite da lastre in lamiera grecata di alluminio, isolate internamente da pannelli di polistirolo e materassini di lana minerale. Non è stata rilevata nei punti ispezionabili la presenza di lastre cementizie potenzialmente contenenti amianto.
